RAPPORT AU CONSEIL COMMUNAL D'YVERDON-LES-BAINS

*une demande de crédit d'investissement de frs 273'000.- pour couvrir l'excédent de dépenses dans les travaux de rénovation du Café du Château et la création de l'Espace Jules Verne*

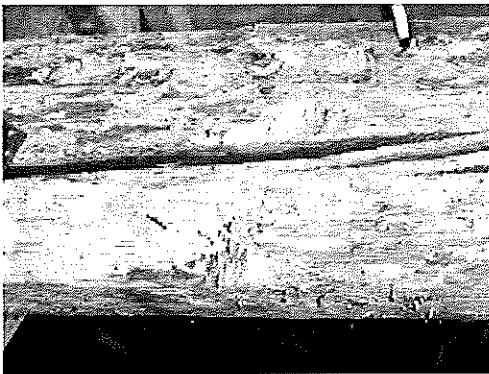
- *Fentes conséquentes dans les sommiers en milieu de section, dans les deux directions.*

*fentes sur la hauteur des sommiers*

- Diminution des portées de sommiers par ajout de jambes de forces et diagonales et/ou poteaux supplémentaires.
- Complément par ajout de pièces ponctuelles pour former des appuis pour les assemblages par contact bois-bois.
- Renforcement ponctuel au cisaillement des sommiers existants, par vis à double filetage.

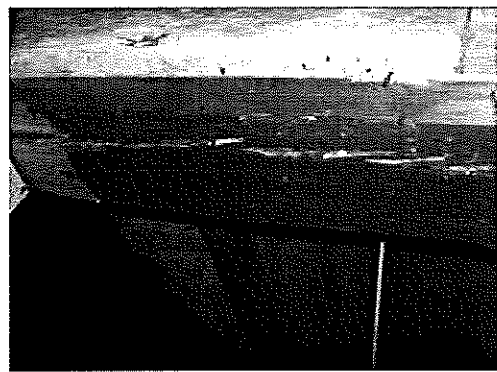
*fentes sur la largeur des sommiers*

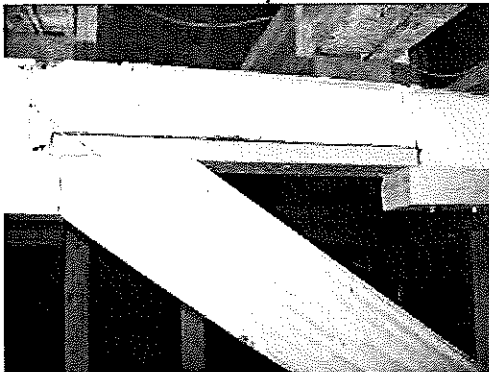
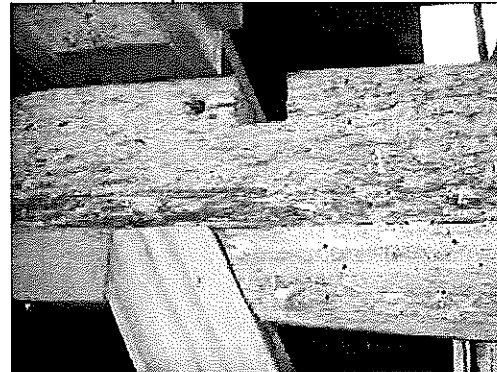
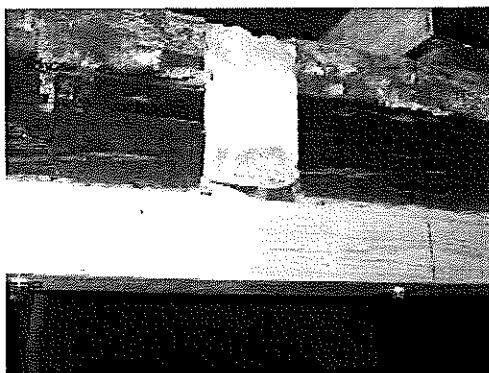
- *Affaiblissements ponctuels de section des sommiers principaux.*

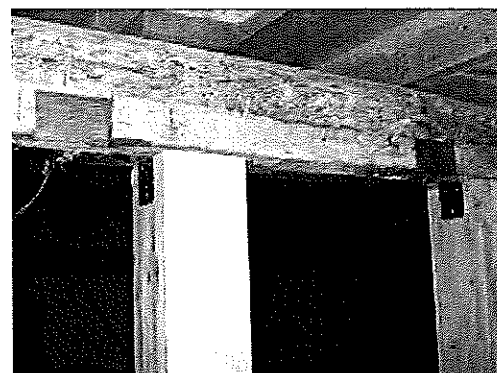
- *Semelles d'appui sur poteaux coupés.*

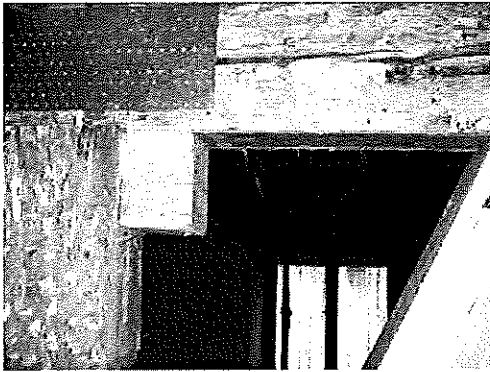
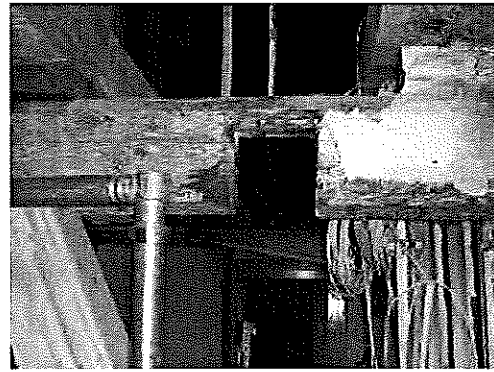
- *Sommier interrompu près de l'appui.*

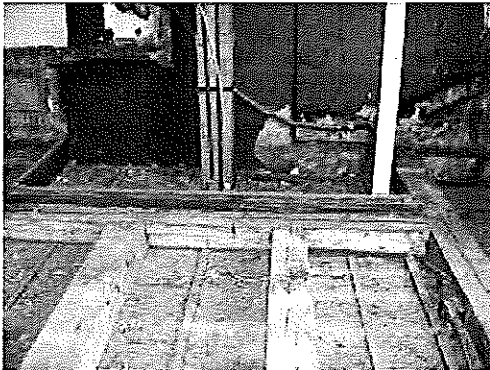
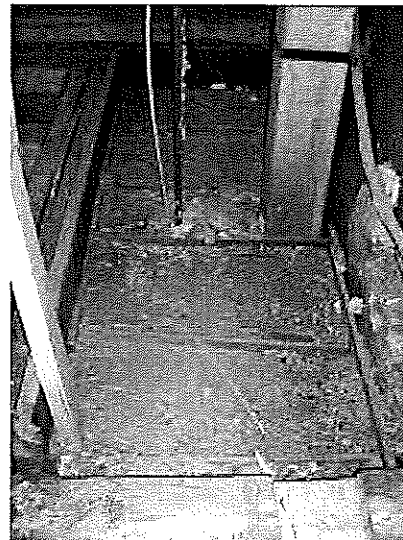
- Ces structures porteuses étaient, soit noyées dans la composition de la scène et cachées en partie inférieure par le plafond de la chaufferie, soit cachées par les revêtements de parois et de plafonds des 1<sup>er</sup> et 2<sup>ème</sup> étages.
- Solives interrompues à l'endroit du chevêtre d'un ancien escalier probablement démoli lors de transformations antérieures.

- Renforcement du chevêtre et des solives de réception.
- Ajout d'assemblages renforcés entre solives et chevêtres.
- Création d'une partie de dalle autoportante dans la zone sans solives, y.c. ancrages ponctuels au mur porteur.
- Modification des principes d'appui de la galerie supérieure.

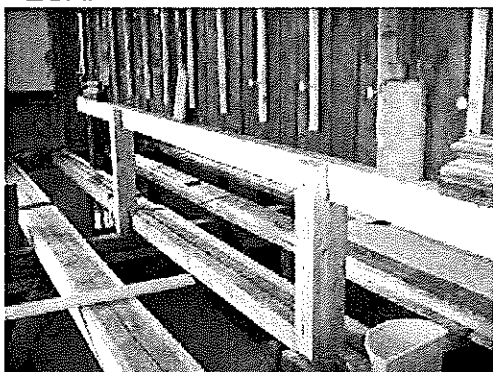
- *Adaptation du dispositif de conservation de la paroi de l'ancienne scène qui contient la fresque comprenant la dépose et la récupération des boiseries latérales formant des faux-montants décoratifs en bordure de la scène.*
- *Dépose avec récupération des bardages de la partie frontale basse de la scène. (position non comprise dans le devis initial)*
- *Etayage provisoire ponctuel de la paroi et stabilisation de cette dernière pour permettre un bétonnage continu de la dalle mixte, en conformité avec les directives ECA.*

- Création de nouveaux appuis ponctuels pour la reprise des charges verticales de la fresque par la dalle mixte.
- Reprise par le système porteur de la galerie de la stabilité générale de la paroi avec la fresque.

- Fourniture et pose d'un porteur secondaire destiné à la reconstitution de la face avant de la scène.
- Habillages de la face arrière de la paroi ainsi que la reconstitution des éléments conservés, soit faux-poteaux et face frontale basse de la scène.

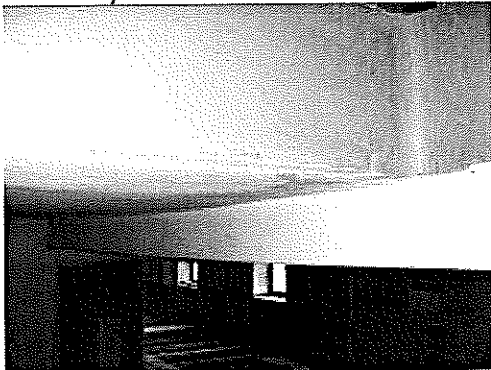
- Galerie au niveau de la future galerie, soit située entre le niveau du sol du 2<sup>ème</sup> étage et les combles.
- Le sommier présente une section brute d'environ 260x200mm, affaiblie à chaque solive par une entaille de 50mm de profondeur.

- section et déformation du sommier existant

- Remplacement par-dessous du sommier existant afin d'obtenir une charge utile admissible en pleine surface équivalente à celle admissible pour les solives, soit 600kg/m<sup>2</sup>, et ainsi pouvoir distribuer des étagères sur cette galerie.
